HYDROFORUM 2025

# **Belzona – naprawa i ochrona obiektów hydrotechnicznych**

**Roman Masek**  
Dyrektor Techniczny  
BELSE

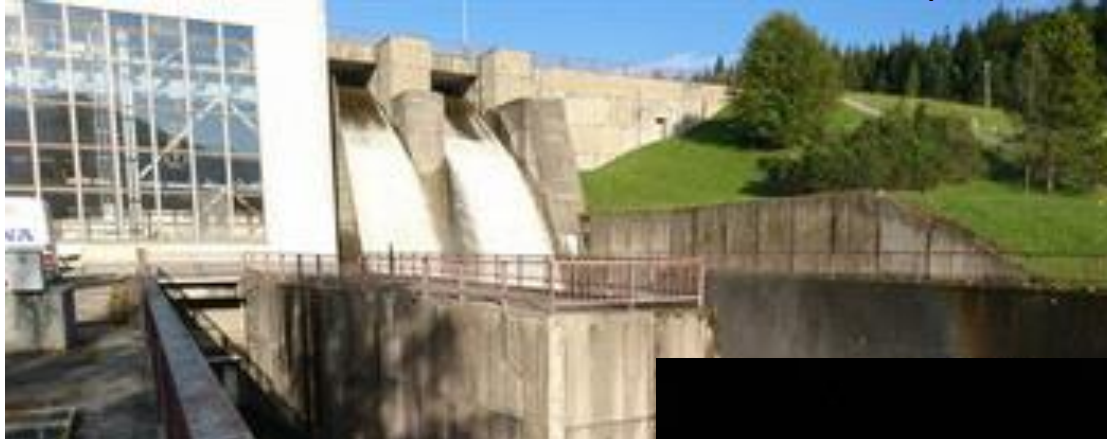
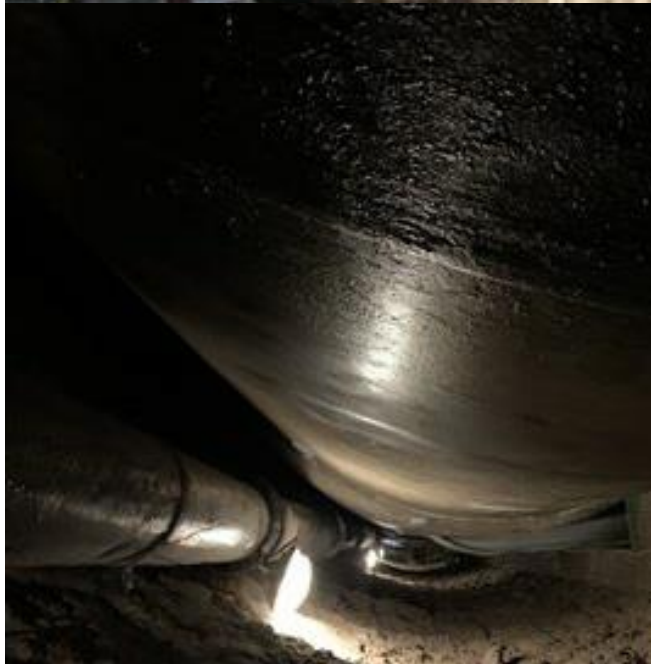
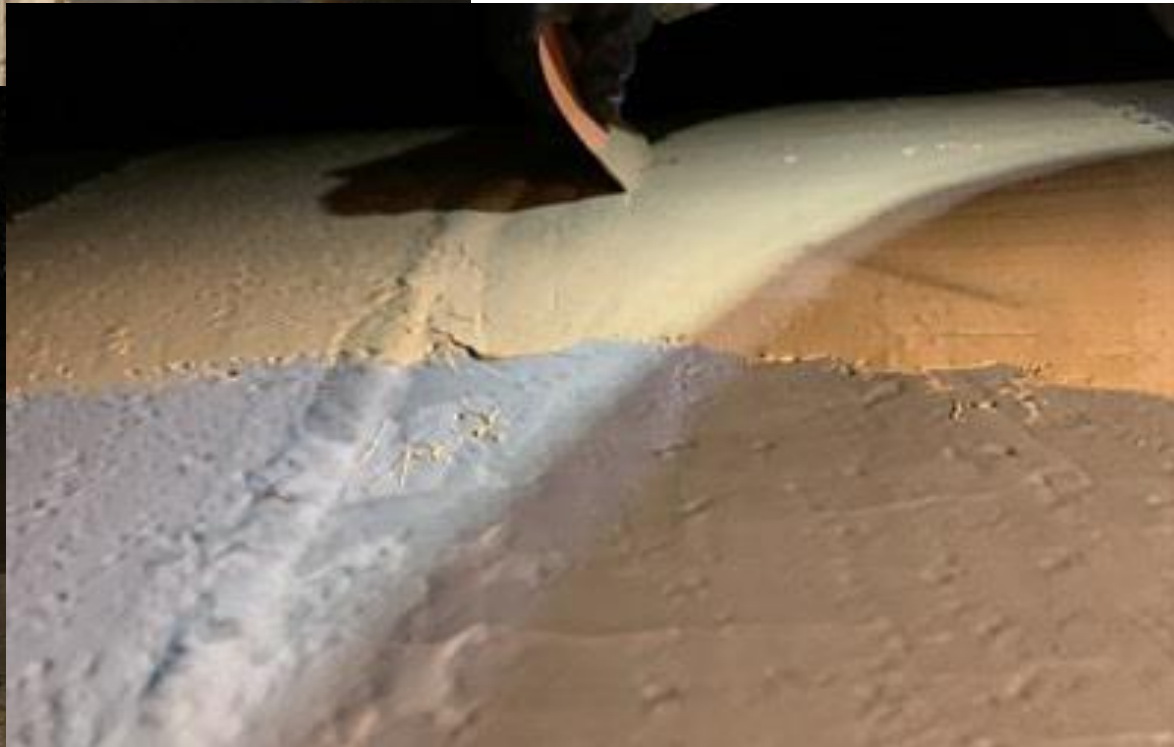
# Belzona 5131

Permanentna korozja powierzchni rurociągu  $\phi$  3800, L = 1200 m,  
temp. w kanale betonowym : 5°C

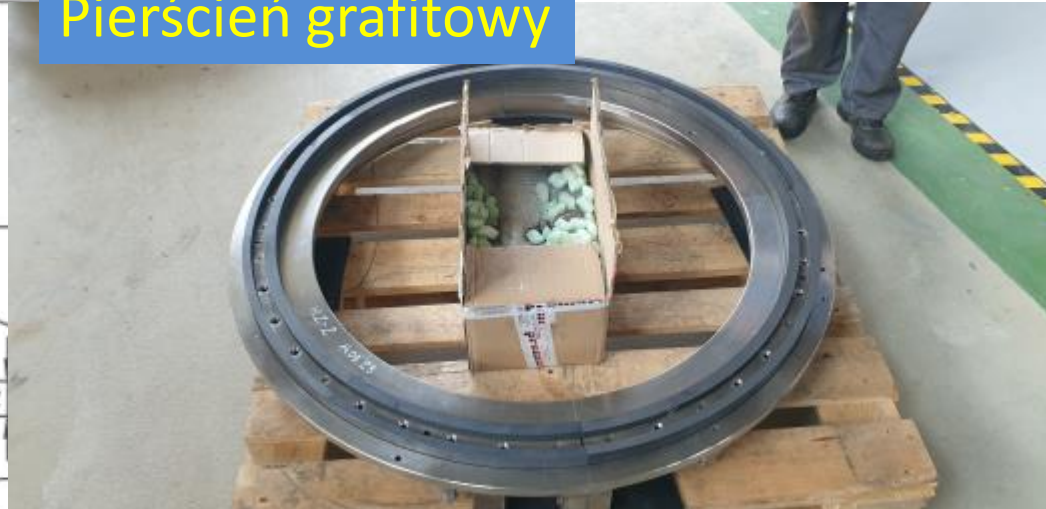
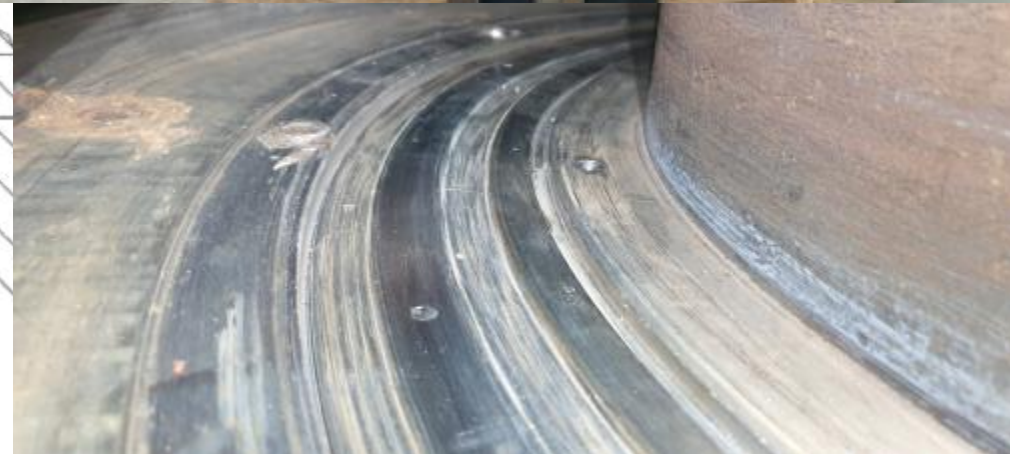
# Belzona 1311

Odbudowa ubytków w bieżni uszczelnienia kompozytem B1311

Po utwardzeniu obróbka skrawaniem „na miejscu” – zamontowano imak z nożem skrawającym

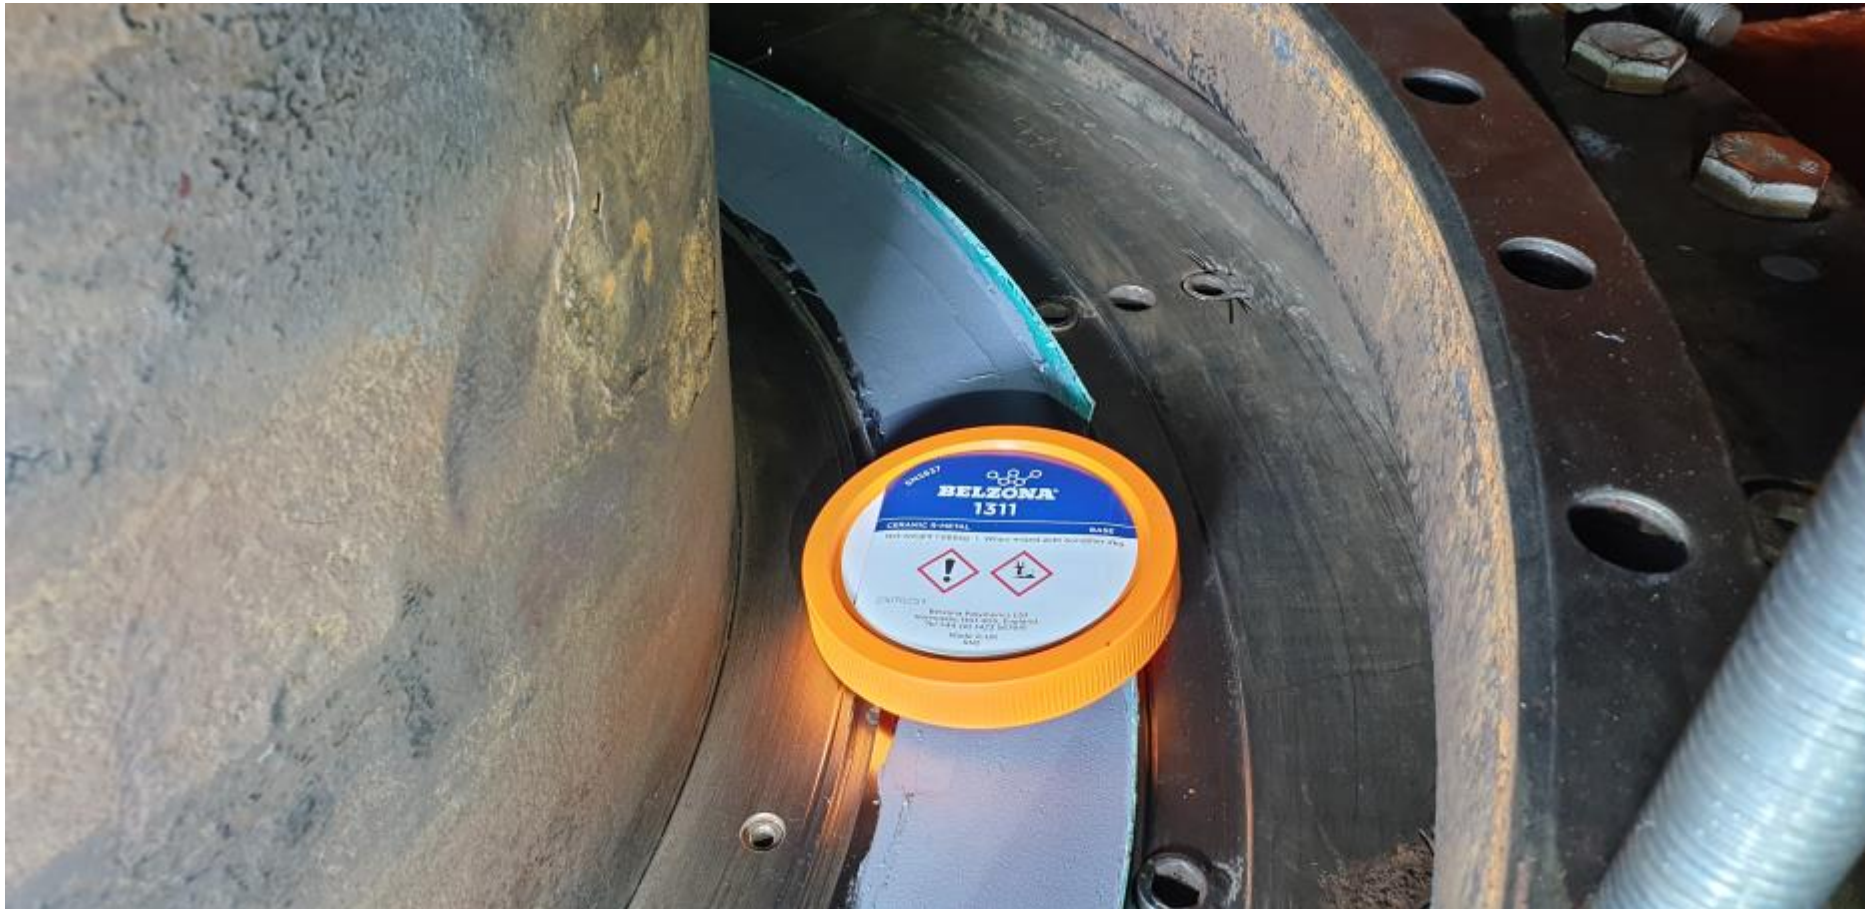
Przygotowanie powierzchni – szlifowanie wielokierunkowe

Nakładanie kompozytu Belzona1311 Ceramic R-Metal

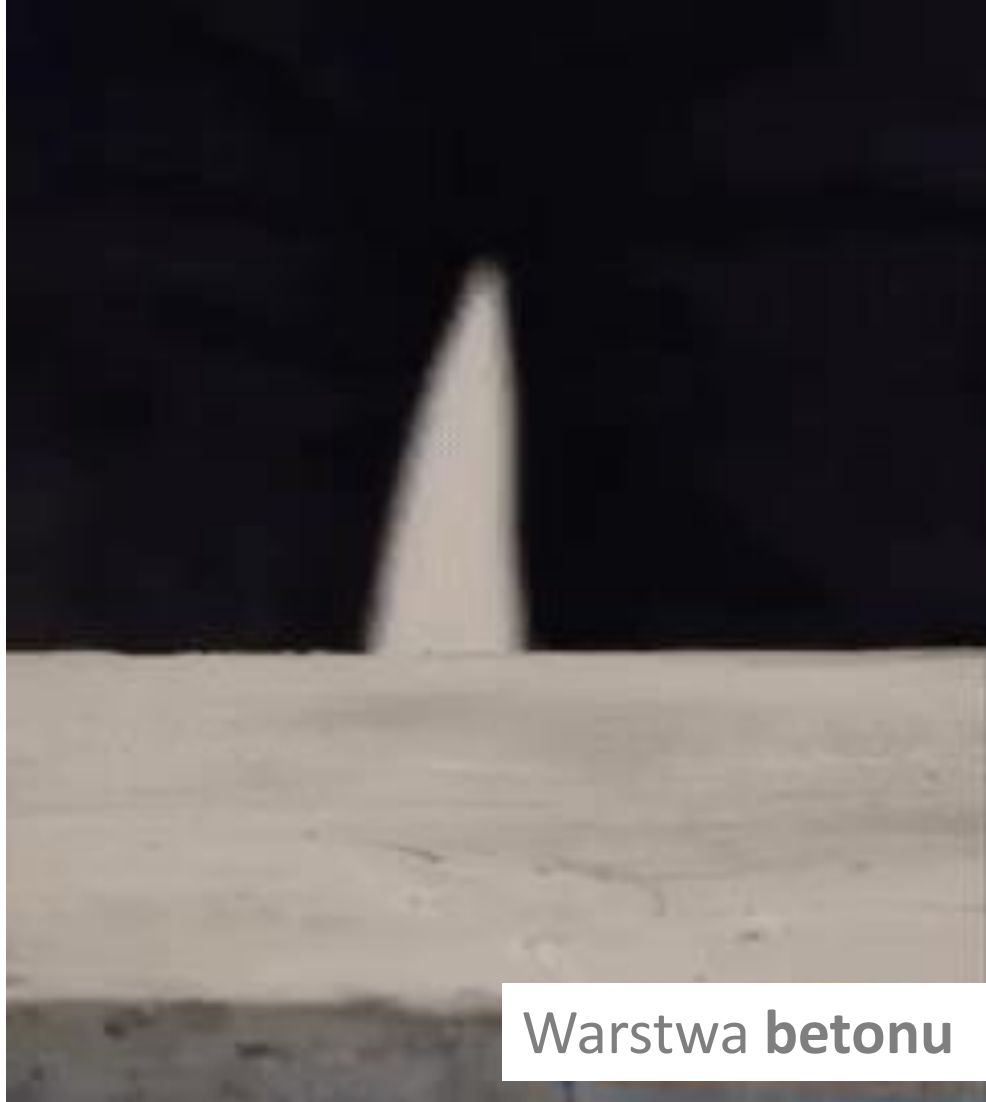
Warstwa **betonu**

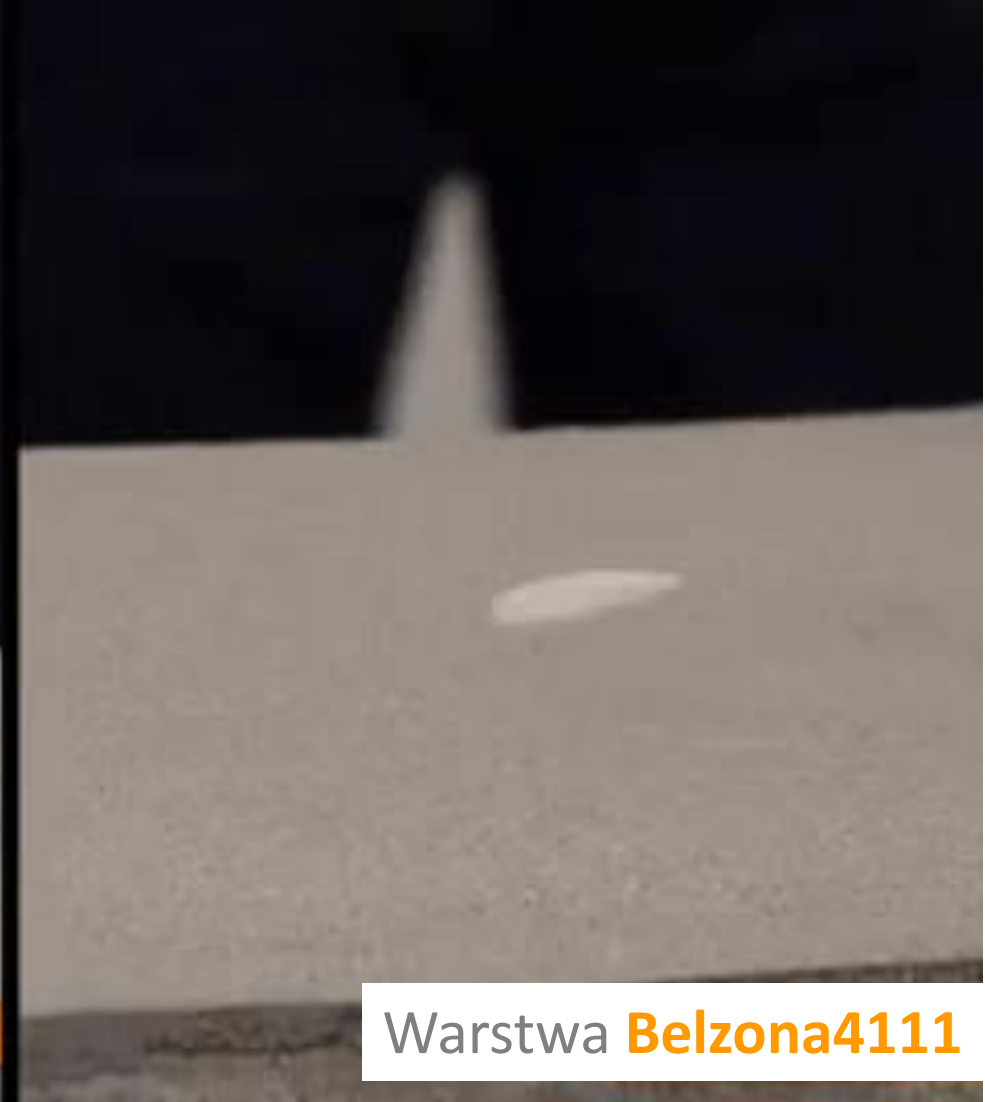
Warstwa **Belzona4111**
