Optymalizacja pracy jednostki przy użyciu sprawności/wibracji

Podstawowa optymalizacja relacji między łopatkami kierującymi i wirnika w oparciu o maksymalną sprawność

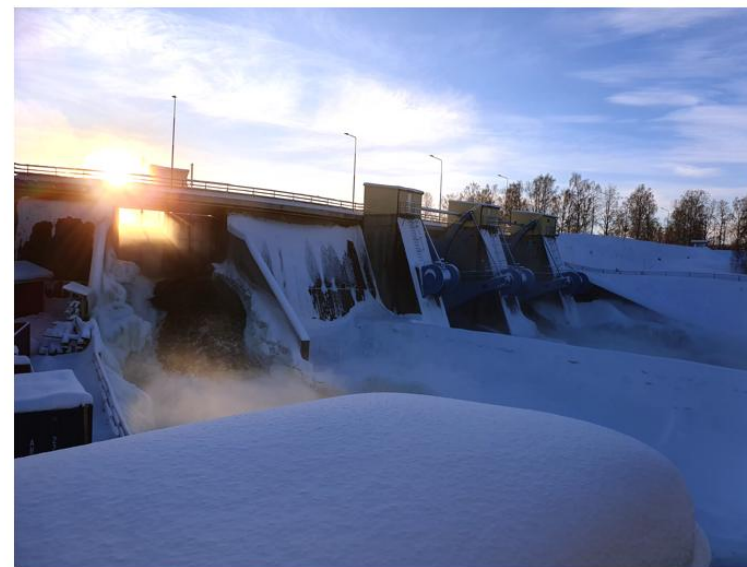
### Główne dane jednostki :

$$H_{\max} = 21 \text{ m}$$

$$P_n = 29 \text{ MW}$$

$$Q_n = 150 \text{ m}^3/\text{s}$$

$$n = 136.36 \text{ rpm}$$

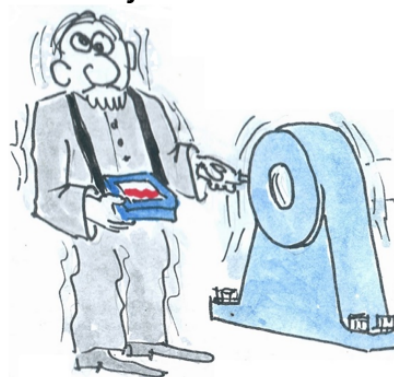
## Optymalizacja wyłącznie pod kątem maksymalnej sprawności

- Zaletą jest niewielki wzrost sprawności w niewielkiej części zakresu roboczego (około  $1 \div 2\%$ ).
- Jest to prawie nieistotne w ogólnej produkcji.
- Spodziewana zwiększona liczba awarii jednostek z powodu zwiększonych wibracji.
- Skrócony czas pracy, a tym samym niższa roczna produkcja.
- Dodatkowe koszty usuwania problemów spowodowanych zwiększonymi wibracjami.

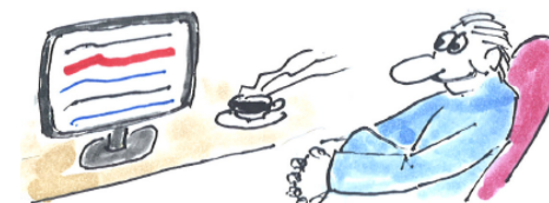
## Optymalizacja z uwzględnieniem wibracji/pulsacji

- Niska utrata wydajności w niewielkiej części zakresu roboczego (około  $1 \div 2\%$ ).
- Jest to rekompensowane cichą pracą i dłuższą żywotnością maszyny.
- Wibracje w pasmach A/B są zazwyczaj akceptowalne (zgodnie z ISO 7919-5 lub ISO 20816-5).
- Ważne jest doświadczenie personelu HPP (zwłaszcza po każdej zmianie w urządzeniu).
- Zaleca się sprawdzanie krzywej kombinatoryki po każdej zmianie w regulatorze (czujniki, aktualizacja sprzętu itp.). Niewielkie przesunięcie zakresu może znacznie zwiększyć pulsację / wibracje.

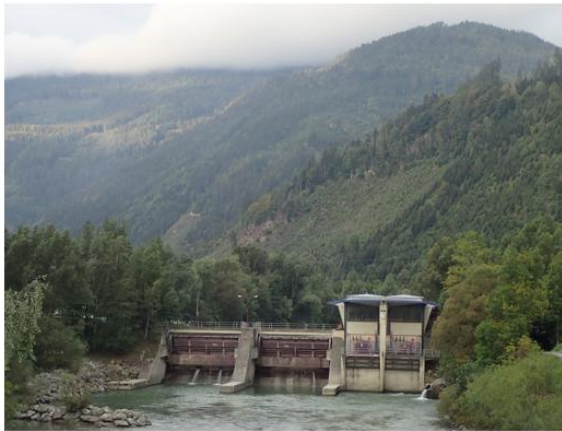
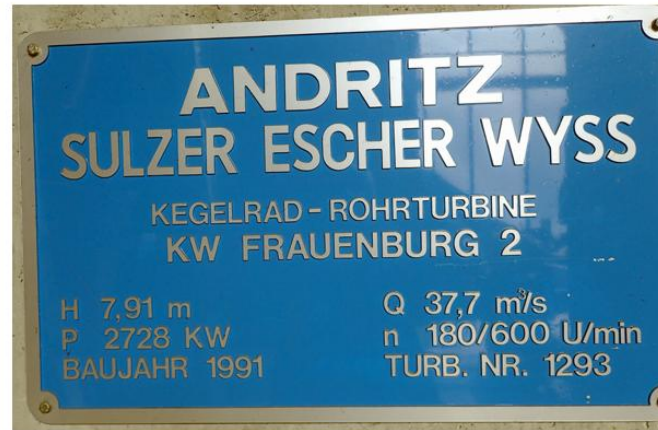
## Przykład z 2020 r. – MEW Frauenburg

- Dwie identyczne jednostki
- Maksymalna moc TG2 była o ok. 200 kW niższa niż moc TG1.
- Przyczyną nieprawidłowej krzywej kombinatoryki w momencie pomiaru była stopniowa zmiana kalibracji czujnika położenia GV.
- Po wdrożeniu nowej krzywej krzywkowej na podstawie bieżącej kalibracji czujnika GV, wyjście obu jednostek było takie samo.
